# FAKTOR PERMASALAHAN DALAM PENGAWASAN PENGECEKAN PADA PROYEK PEMBANGUNAN GRAHA PEMUDA KOMPLEKS KATEDRAL JAKARTA

Teknologi Rekayasa Konstruksi Bangunan Gedung, Fakultas Teknik,  
Universitas Negeri Jakarta

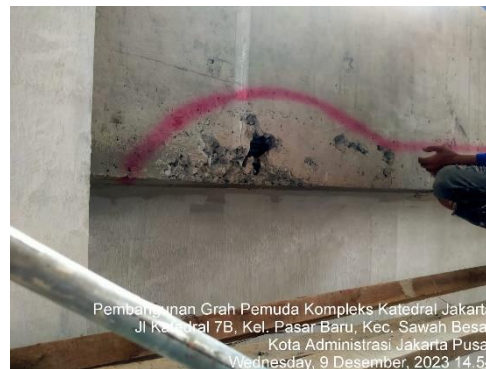
Gambar 5. Balok Segregasi dan Keropos

Pekerjaan struktur balok mengalami segregasi dan juga keropos hingga tulangan pada balok terlihat hal ini terjadi karena terlalu lama menggunakan *vibrator* beton pada titik tertentu.

Solusi dari masalah segregasi yang terjadi pada balok yaitu dengan cara *grouting* yaitu proses mengisi celah atau ruang antara elemen struktural dengan campuran cair, yang biasanya disebut *grout*. *Grouting* dapat terbuat dari campuran semen, pasir, dan air atau bahan kimia tertentu sesuai dengan kebutuhan. Tahap pertama dalam *grouting* sebagai berikut :

Balok yang mengalami segregasi di bersihkan atau dihancurkan sampai bagian balok yang tidak mengalami segregasi.

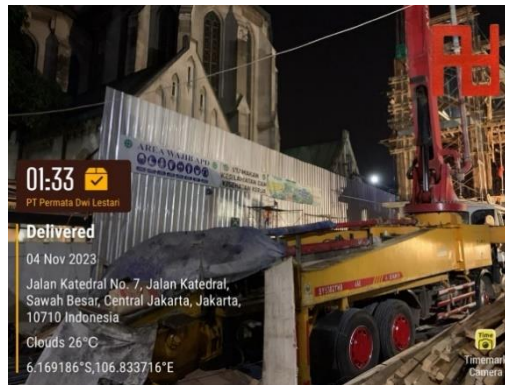
Gambar 6. Concrete Pump

Permasalahan pada pekerjaan pengecoran mengalami hambatan kesalahan pemesanan tipe *concrete pump*, karena lokasi pengecoran yang sulit di jangkau maka terjadinya pengunduran pengecoran kolom sehingga pekerjaan balok dan plat sudah sampai ke pekerjaan pembesian, pada saat pengecoran terjadi hambatan karena *vibrator* beton susah masuk kedalam kolom karena penulangan plat dan balok.

Solusi agar masalah pada pekerjaan pengecoran tidak terjadi lagi maka yang harus dilakukan adalah memperkirakan jarak lokasi cor dengan *concrete pump* apakah pipa *concrete pump* mencapai lokasi pengecoran atau tidak. Solusi vibrator beton susah masuk yaitu dengan cara pekerja melongkarkan sedikit besi agar ada celah supaya *vibrator* beton bisa masuk, menggunakan *vibrator* dinding agar beton lebih merata jika *vibrator* beton tidak dapat menjangkau dasar kolom.

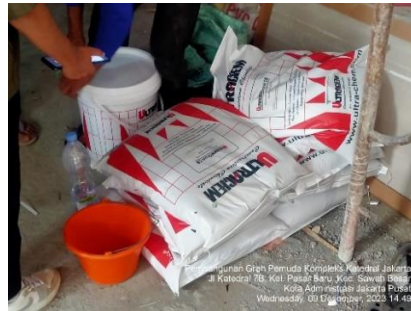
Gambar 8. Bahan *Grouting*

Pemilihan bahan *grouting* harus sesuai, bahan *grouting* terdiri dari *floor hardener* dan cairan *bitument WP*.

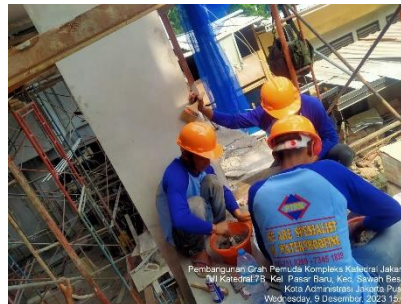
Gambar 9. Pencampuran Adukan

Setelah pemilihan bahan yang sesuai maka campurkan bahan tersebut sesuai dengan ketentuan agar hasilnya sesuai dan maksimal.

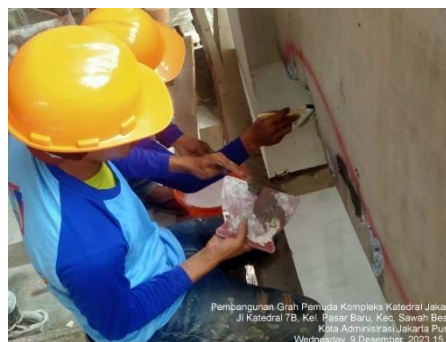
Gambar 10. Pengaplikasian *Grouting*

Setelah pencampuran bahan maka bisa langsung diaplikasikan pada balok beton yang mengalami segregasi, jika tidak langsung diaplikasikan maka campuran bahan tersebut akan mengeras, sebelum diaplikasikan balok dioleskan cairan *bitument WP* terlebih dahulu.
