## PENANGANAN KERETAKAN PELAT LANTAI 2 PADA PROYEK PEMBANGUNAN EKA HOSPITAL JUANDA

Teknologi Rekaya Konstruksi Bangunan Gedung, Fakultas Teknik, Universitas Negeri Jakarta.

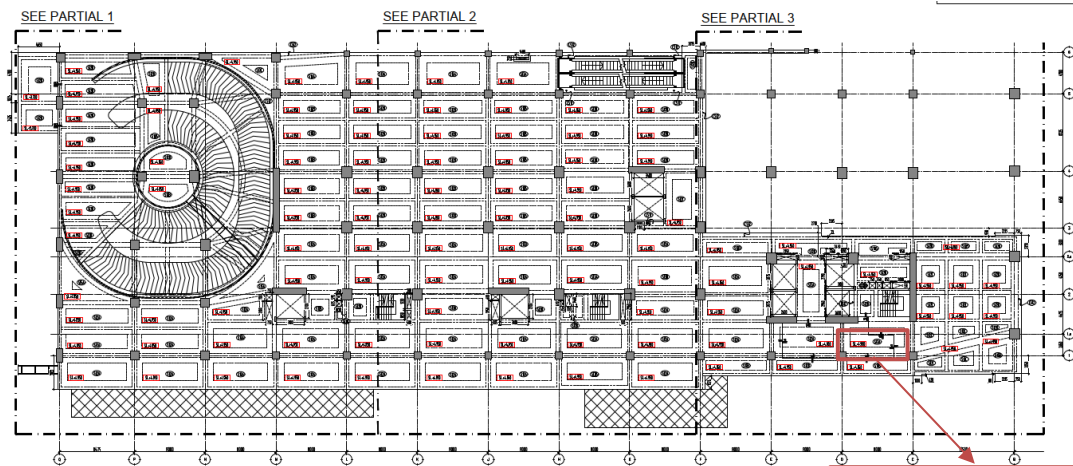
Gambar 3. Denah Pelat Lantai 2

Dalam pekerjaan pelat lantai pada proyek pembangunan gedung Eka Hospital Juanda, terdapat cacat (*defect*) berupa keretakan pada hasil pekerjaan struktur pelat lantai. Salah satu contoh keretakan terjadi pada struktur pelat lantai 2 ditemukan 3 titik yang mengalami keretakan yaitu pada as C-E/1-1a dan K-L/1. Salah satu contoh yang terjadi keretakan pada pelat lantai 2, zone P-4, As D-E/1-1a. Berikut Gambar 3 merupakan denah dari lokasi keretakan dan Gambar 4 merupakan dokumentasi dari keretakan slab lantai 2.

Area yang mengalami keretakan

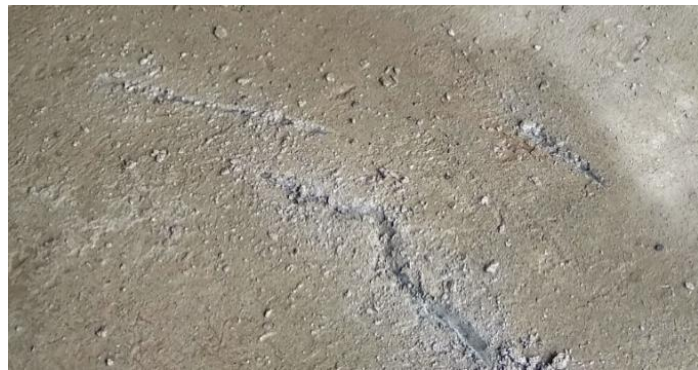
Gambar 4. Keretakan pada Pelat Lantai 2

Terdapat keretakan dari hasil pekerjaan struktur pelat lantai 2. Keretakan tersebut dilakukan pengukuran kedalaman menggunakan *cracking scale*. Hasil dari pengukuran tersebut bahwa lebar keretakan 1 mm panjang keretakan  $\pm 8$  mm hingga  $\pm 5$  mm dengan kedalaman  $\geq 0,41$  mm pada beton. Dari hasil temuan tersebut kemudian dilaporkan secara resmi oleh tim *Quality Control* melalui dokumen *Non-Conformance* (NCR) sebagai bentuk pelaporan ketidaksesuaian (*non-conformance*) terhadap hasil pekerjaan struktur. Menurut Maheswari et al. (2016) *Non-Conformance Report* (NCR) adalah dokumen formal yang mencatat adanya penyimpangan (*non-conformance*) dari standar, spesifikasi, atau persyaratan yang berlaku.

Setelah ditemukan adanya keretakan yang terjadi pada pelat, selanjutnya mengidentifikasi tingkat kerusakan yang terjadi pada keretakan tersebut. Dengan pendekatan klasifikasi ini, tindakan perbaikan yang tepat dapat dirancang sesuai karakteristik kerusakan yang terdeteksi. Klasifikasi ini bertujuan untuk membedakan antara retak struktural dan non-struktural, serta mengidentifikasi penyebab utama seperti beban berlebih, kesalahan konstruksi, susut beton, atau pengaruh lingkungan. Berdasarkan pengamatan dan diskusi yang dilakukan dengan pihak QC dan *Owner* bahwa retakan yang terjadi pada lantai 2 tersebut tergolong Keretakan non-Struktural tingkat 4 dengan intensitas sangat berbahaya dan kerusakan secara visual  $\geq 0,41$  mm (Kondisi Tembus).

Keretakan pada struktur pelat terjadi disebabkan oleh beberapa faktor diantaranya sebagai berikut:

1. Penyusutan Plastik Beton (*Plastic Shrinkage Cracks*)  
Menurut Sayahi (2019) keretakan penyusutan plastik (*plastic shrinkage cracks*) merupakan retakan yang muncul saat beton masih berada dalam kondisi plastik (belum mengeras sepenuhnya). Setelah pengecoran, air di dalam beton bergerak ke permukaan (*bleeding*). Jika laju penguapan dari permukaan lebih cepat dari pada *suplai bleed water*, beton permukaan mulai menyusut yang menyebabkan tekanan kapiler negatif dan tegangan tarik sebelum beton memiliki kekuatan tarik minimal untuk menahan tekanan tersebut. Faktor penyebab dari penyusutan plastic beton terjadi akibat cuaca yang terlalu terik, kelembapan rendah, dan penggunaan *admixtures* tertentu yang meningkatkan risiko.

2. Beton Belum Cukup Umur dan Terjadi penambahan Pembebanan  
Beban yang melebihi kapasitas beton, terutama pada tahap awal pengerasan. Hal ini terjadi terdapat adanya pembebanan dari penumpukan material serta dari perancah dan bekisting yang untuk melanjutkan pekerjaan lantai berikutnya. Hal tersebut yang memberikan tekanan berlebih pada struktur tersebut belum cukup kuat untuk menahan beban tambahan dikarenakan area penyimpanan yang tidak cukup sehingga terjadi keretakan.

3. Proses *Curing* yang Tidak Memadai  
Perawatan (*Curing*) beton merupakan perlakuan pada beton setelah beton dicor dan dibuka cetakan untuk menjaga supaya beton tidak terlalu cepat kehilangan air, dengan kata lain sebagai tindakan menjaga kelembapan dan suhu pada beton, sehingga proses hidrasi dapat berjalan dengan sempurna dan dapat menghindari terjadinya retak pada permukaan beton (Mulyati & Arkis, 2020)  
*Curing* beton pada proyek Eka Hospital Juanda pada pelaksanaannya hanya dilakukan selama 2 hari dalam 1 kali yang seharusnya dilakukan selama 7 hari setiap 2 – 4 jam di hari pertama dan 6 – 8 jam untuk hari berikutnya. hal tersebut akan menghambat proses hidrasi semen, sehingga beton tidak mencapai kekuatan dan daya tahan optimal.
