KARAKTERISTIK TIPE EROSI LAHAN DI DESA WADUNG KECAMATAN PAKISAJI KABUPATEN MALANG**Ika Meviana¹, Dwi Kurniawati², Alfitka Septa Ferdiannanda³**^{1,2,3} Pendidikan Geografi, Universitas PGRI Kanjuruhan Malang(✉) meviana@unikama.ac.id**ABSTRAK**

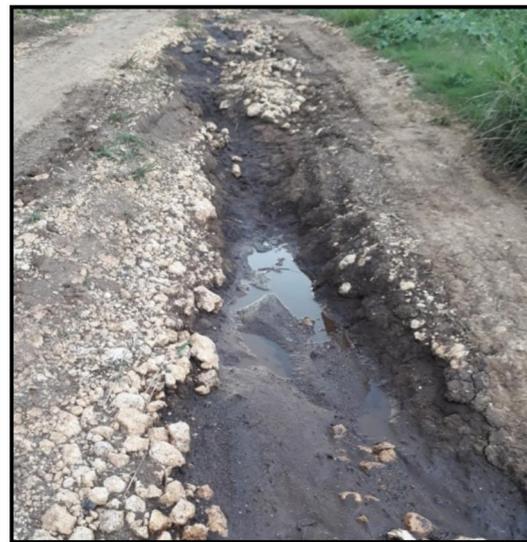
1) Titik 1

Gambar 1. Erosi Parit pada Lokasi Pengamatan
Sumber: Dokumentasi Tim Peneliti, 2022

Berdasarkan gambar 1 maka dapat ditemukan adanya erosi parit (*Gully Erosioan*), merupakan bentuk erosi yang memiliki kedalaman sekitar 0,5 meter. Berdasarkan karakteristik tipe erosi parit tersebut ditemukan dilapangan bentuk erosi dengan kedalaman ± 16 cm dan lebar atas ± 33 cm, lebar bawah 31 cm. Erosi lahan tipe parit yang ditemukan berbentuk "U". Berdasarkan gambar tersebut dapat dijelaskan bahwa terjadinya erosi lahan parit disebabkan karena adanya aliran permukaan tanah. Aliran permukaan tanah ini

terjadi karena hujan dengan intensitas yang tinggi. Erosi ini ditemukan pada daerah hutan yang dibuka menjadi lahan terbangun yakni dibangunnya perumahan. Dengan terjadinya erosi lahan tipe parit memberikan dampak langsung yaitu penurunan produktivitas tanah, hilangnya unsur hara tanah dan hilangnya lapisan tanah yang subur.

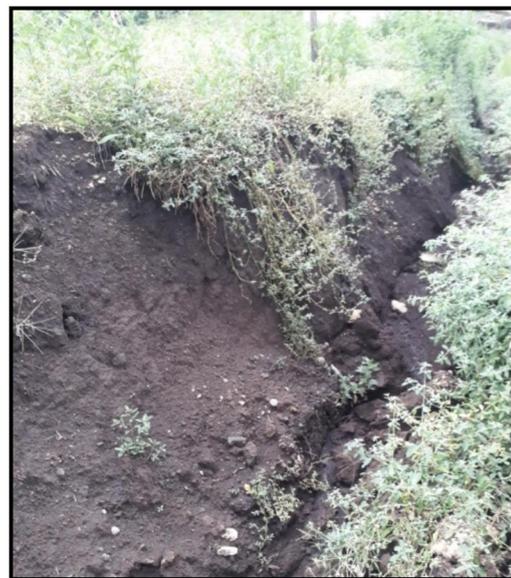
2) Titik II

Pada lokasi pengamatan atau observasi kedua, diketahui bahwa terjadi erosi lahan tipe parit. Berdasarkan hasil survei lapangan, erosi lahan tipe parit ditemukan di desa Wadung yang terjadi pada daerah dengan topografi miring. Kondisi morfologi tersebut memicu semakin tingginya terjadinya erosi lahan. Bentuk parit yang ditemukan pada lokasi penelitian menyerupai huruf "V". Hal tersebut berarti terjadi erosi secara vertikal yang disebabkan oleh aliran air. Selain itu lahan yang bertekstur liat juga menjadi pemicu

terjadinya erosi lahan parit yang menghasilkan bentuk "V". Hal tersebut disebabkan karena tekstur tanah liat sulit mengalami penghancuran oleh butiran air hujan.

Gambar 2. Erosi Parit pada Lokasi Pengamatan
Sumber: Dokumentasi Tim Peneliti, 2022

Peristiwa terjadinya erosi lahan tipe parit pada lokasi penelitian disebabkan karena morfologi lahannya miring seperti yang terlihat pada gambar 2. Semakin besar kemiringan suatu lereng, maka intensitas terjadinya erosi lahan oleh air juga akan semakin tinggi (Riadi, 2019). Lereng yang miring menyebabkan energi kinetik aliran permukaan semakin besar. Selain kemiringan lereng, terjadinya erosi lahan parit juga disebabkan karena intensitas curah hujan tinggi dengan waktu yang lama. Seperti yang dijelaskan oleh Alie (2015) bahwa rata – rata curah hujan yang tinggi belum tentu menyebabkan erosi lahan jika intensitas CH rendah dan waktunya singkat. Jika intensitas curah hujan rendah dan waktunya singkat maka tidak akan menimbulkan aliran permukaan yang dapat mengikis tanah.

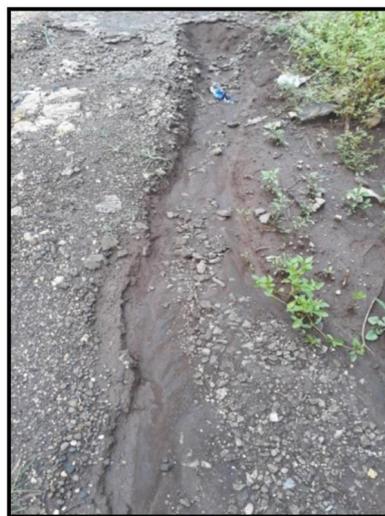
Hasil survei lapangan pada lokasi ditemukan erosi lahan tipe alur (*rill erosion*) yang berada di desa wadung. Karakteristik erosi lahan alur terjadi pengelupasan permukaan tanah yang diikuti dengan terangkutnya partikel-partikel tanah oleh aliran permukaan.

Gambar 3. Erosi Alur pada Lokasi Pengamatan
Sumber: Dokumentasi Tim Peneliti, 2022

Berdasarkan gambar 3 dapat dijelaskan bahwa, di Desa Wadung selain terjadi erosi lahan parit juga terjadi erosi lahan tipe alur. Erosi lahan alur yang terlihat pada gambar 3 terjadi di wilayah lahan terbangun yakni di jalan sekitar perumahan yang baru dibangun.

Erosi lahan alur tersebut terjadi pasca hujan dan terjadi aliran permukaan. Erosi lahan alur tersebut disebabkan oleh ketahanan tanah terhadap daya rusak oleh pukulan air hujan dan aliran permukaan. Selain itu kemampuan tanah dalam menyerap air hujan melalui perkolasi dan infiltrasi juga mempengaruhi terjadinya erosi lahan.

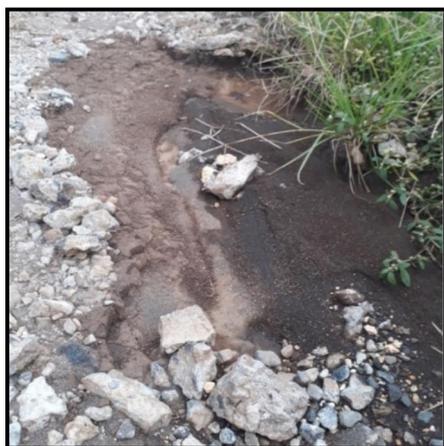
Hasil observasi lapangan pada lokasi ketiga untuk karakteristik erosi lahan lembar (sheet erosion) ditemukan pada wilayah yang datar, yakni di sekitar sawah. Karakteristik erosi lahan lembar terjadi jika lapisan permukaan tanah atas terkikis oleh air hujan yg dikombinasi oleh aliran air permukaan (*overland flow*).

Gambar 4. Erosi Lembar pada Lokasi Pengamatan
Sumber: Dokumentasi Tim Peneliti, 2022

Berdasarkan gambar 4 dapat diketahui bahwa di desa Wadung terdapat erosi lahan tipe lembar. Erosi lahan lembar disebabkan karena CH yang tinggi sehingga menimbulkan adanya aliran permukaan tanah. Tenaga kinetik yang berasal dari air hujan melepaskan partikel-partikel tanah dan secara bersama-sama dengan pengendapan

sedimen hasil erosi di atas permukaan tanah. Hal tersebut dapat menyebabkan menurunnya laju infiltrasi. Tertutupnya laju infiltrasi disebabkan pori-pori tanah yang tertutup oleh kikisan partikel tanah. Menurut Arsyad (dalam Nuraida, 2019) menjelaskan tingkat kerusakan erosi dipengaruhi oleh intensitas curah hujan dan distribusi hujan.
